Diagnostika geometrie náprav

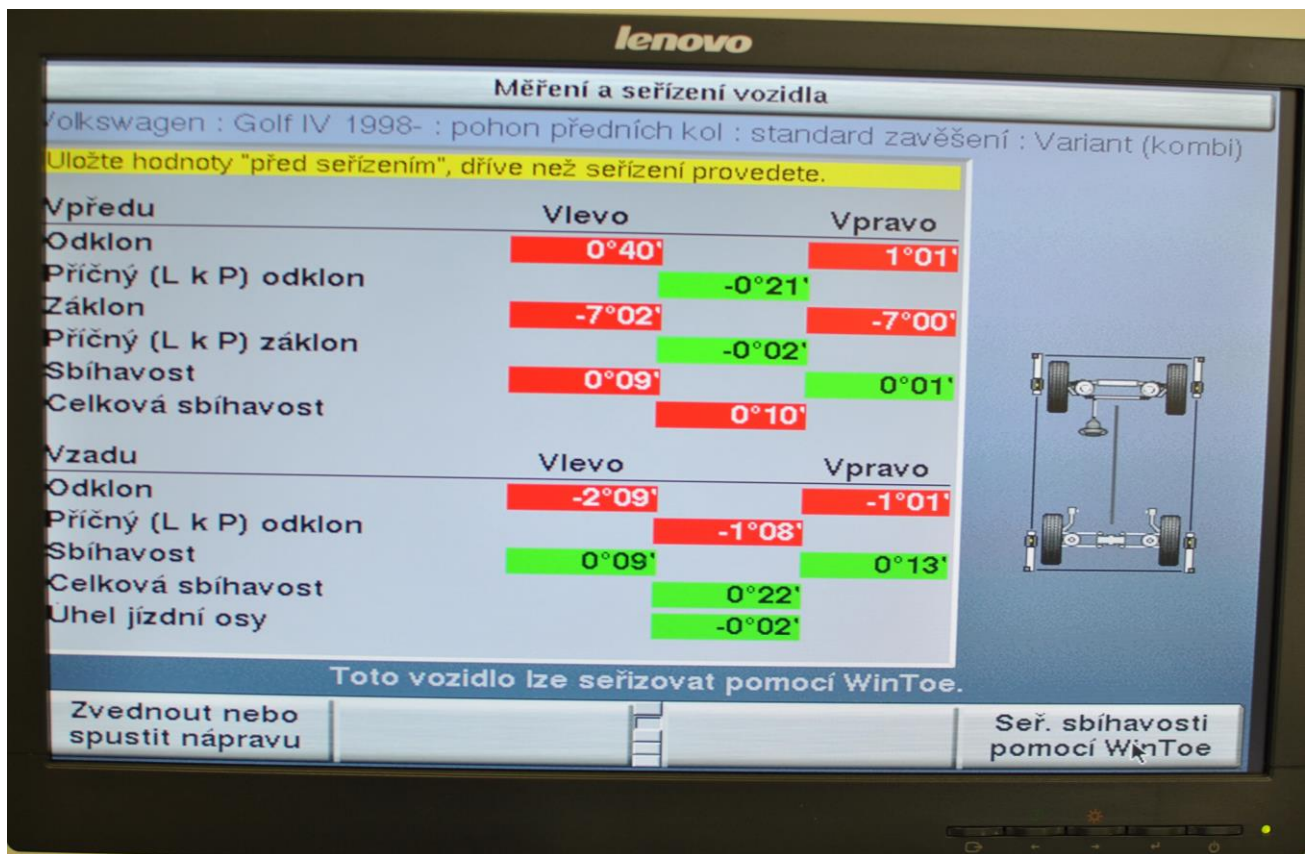
Obr. 45

Zobrazení naměřených hodnot, červené jsou mimo toleranci

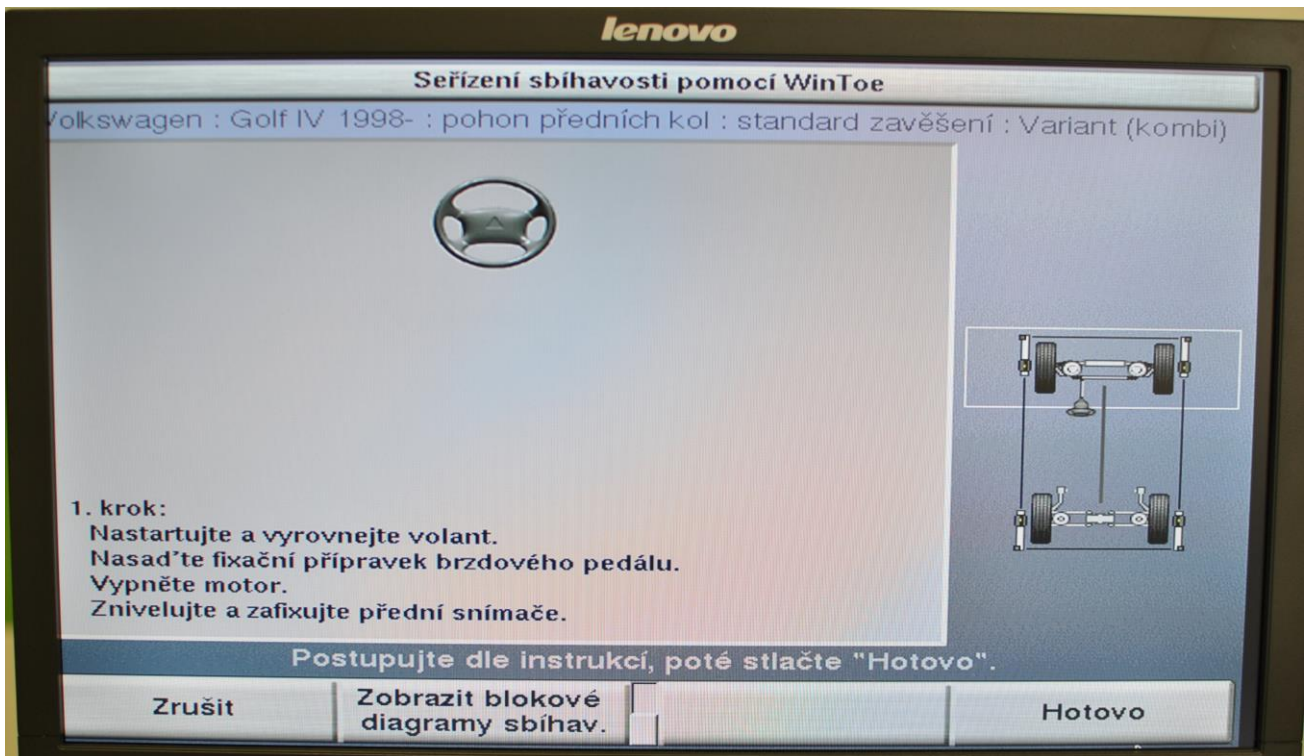
Obr. 47

Aplikace WinToe – zobrazení pokynů pro seřízení sbíhavosti

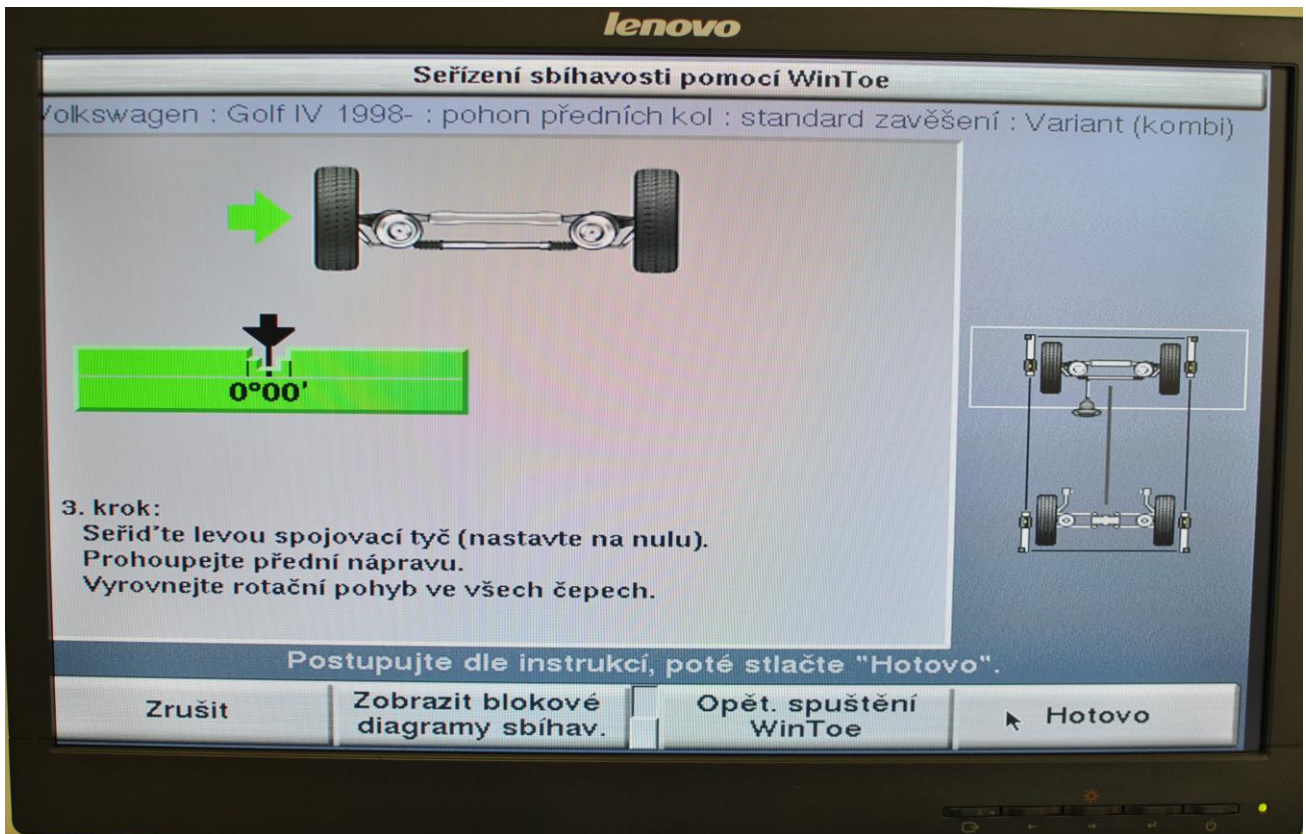
Obr. 50

Výsledek seřízení sbíhavosti

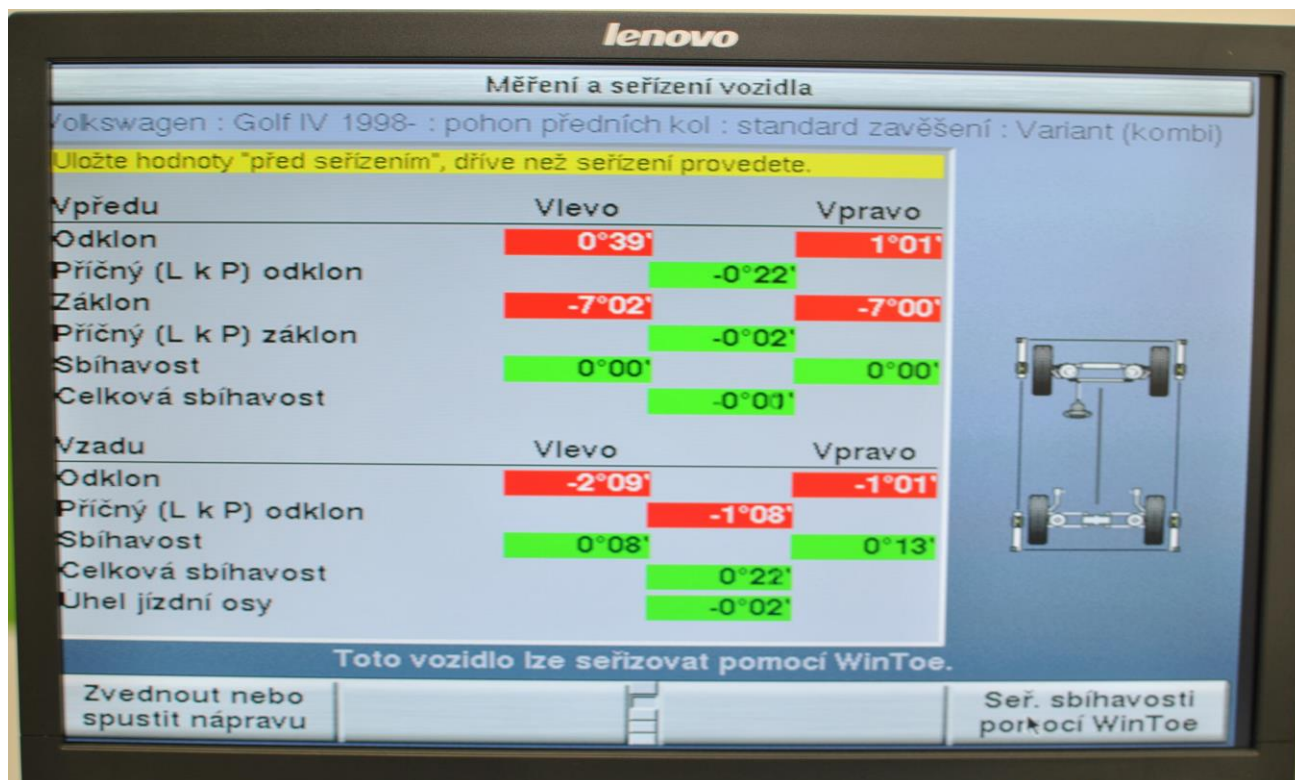
Obr. 52

Výsledek seřízení
